LA CONFRATERNITA DI SAN GIOVANNINO AD ALESSANDRIA RILIEVO, ANALISI DEL DEGRADO E RIFUNZIONALIZZAZIONE.

LA CONFRATERNITA DI SAN GIOVANNINO AD ALESSANDRIA RILIEVO, ANALISI DEL DEGRADO ,INTERVENTI E PROPOSTE DI RIFUNZIONALIZZAZIONE.

Politecnico di Torino- II Facoltà di Architettura
Laurea Specialistica in ARCHITETTURA (restauro e valorizzazione)
LABORATORIO DI RESTAURO ARCHITETTONICO (01BLPAG)
A.A.2009-2010
Prof. Arch. M.G.VINARDI

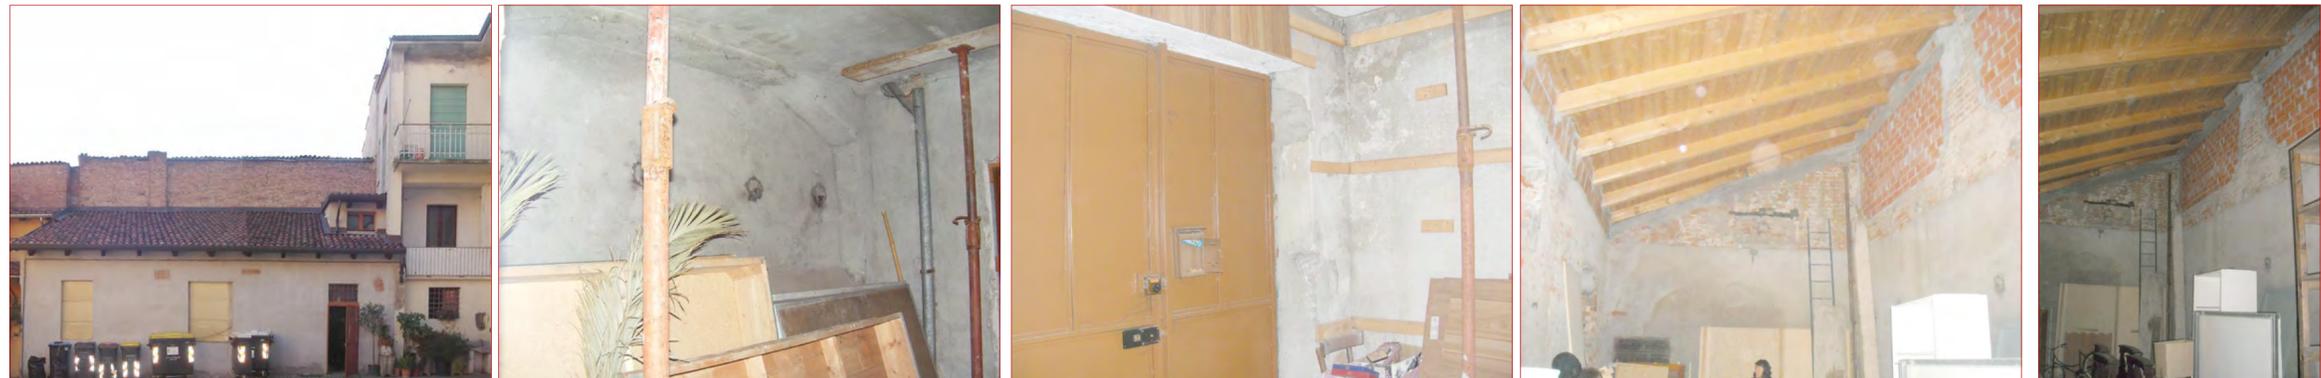
Immagini scattate durante uno dei sopralluoghi in situ. Si osservano alcune foto della struttura della "manica lunga". Da sottolineare alcuni locali con pali d'acciaio che puntellano la copertura.

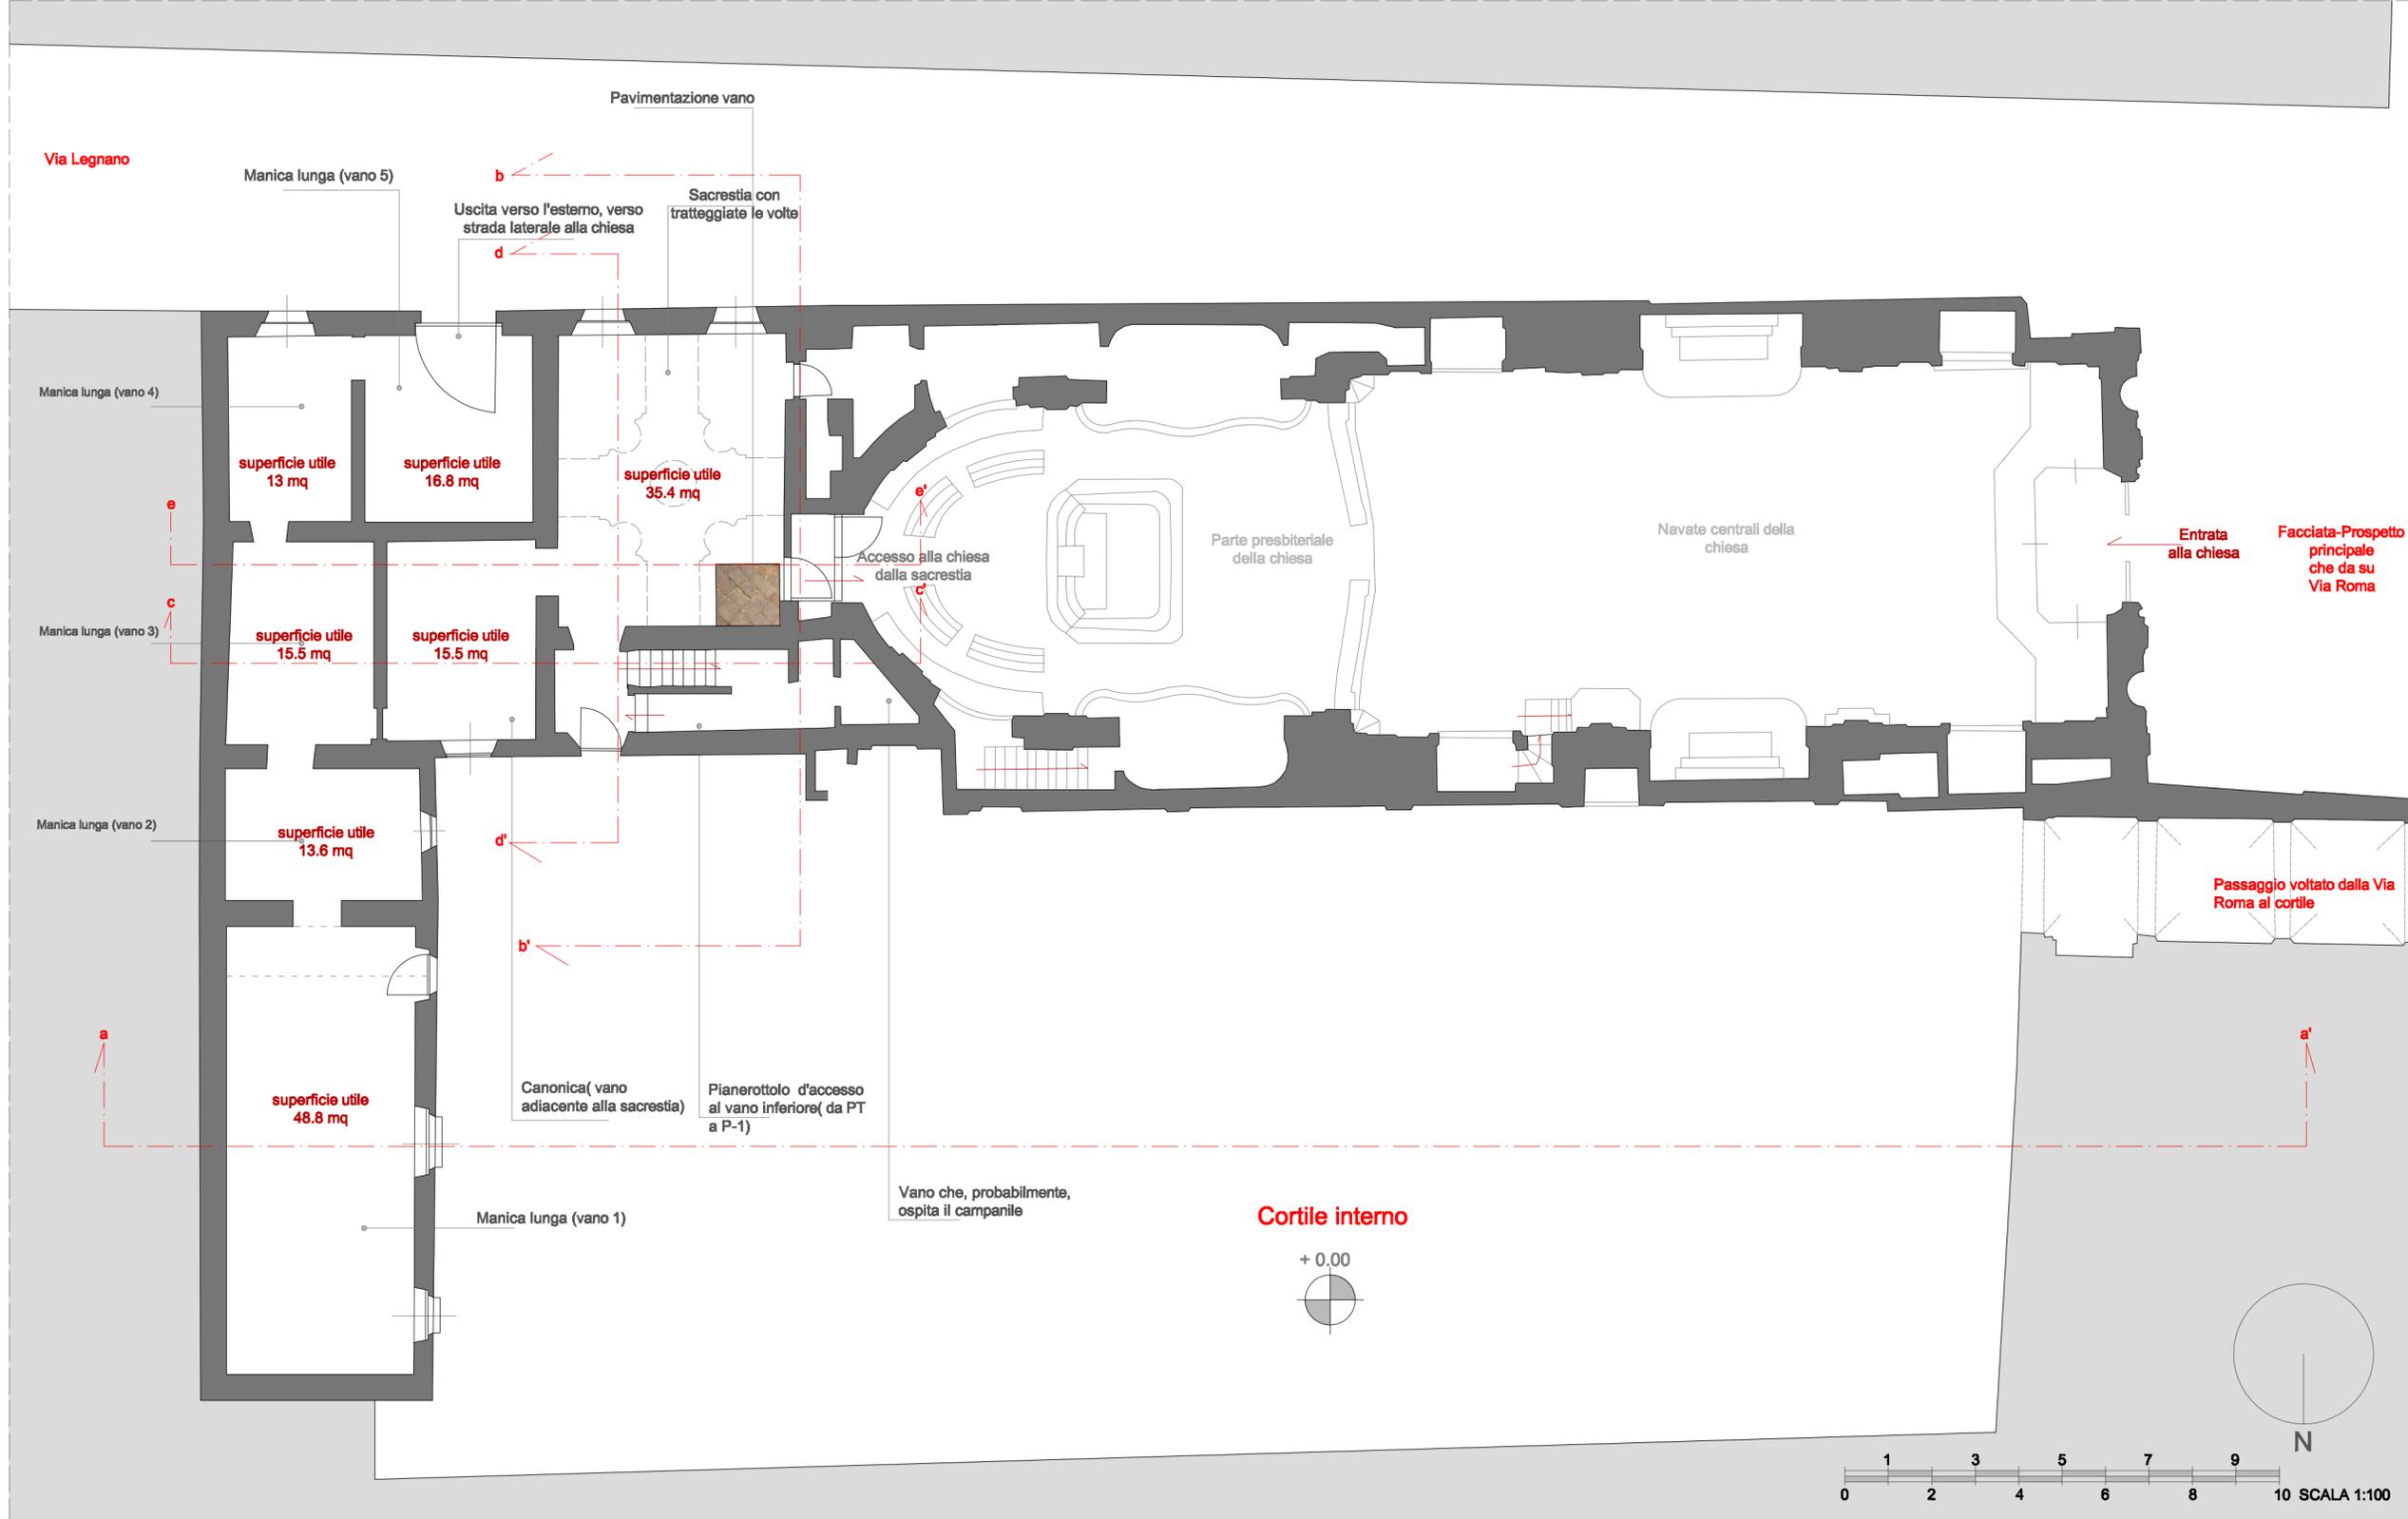
RILIEVO PIANO TERRENO Scala 1:100

Stato di conservazione dei locali presenti al piano terreno:
 I locali presenti al PIANO TERRENO dell'edificio sono la sacrestia (adiacente all'abside della chiesa), la canonica (adiacente alla sacrestia), i locali della "manica lunga", una struttura più recente rispetto agli altri due locali. Per quanto riguarda la sacrestia e la canonica lo stato di conservazione è piuttosto buono: i problemi da risolvere immediatamente saranno quelli relativi al degrado delle pavimentazioni, usurate e a "gobbe". Questi due locali presentano struttura voltata in buono stato, dunque, per la rifunzionalizzazione sarà semplicemente utile dare una mano di intonaco protettivo sulle pareti e risolvere il problema dell'usura del pavimento. Per i locali della manica lunga, maggiormente interessati dal progetto di intervento, dovranno essere per prima cosa sgomberati, si dovrà poi studiare la struttura portante e di copertura, visto che sono tutt'ora puntellati con pilastri in acciaio; inoltre verrà ristudiata la pavimentazione e il rivestimento perietale.

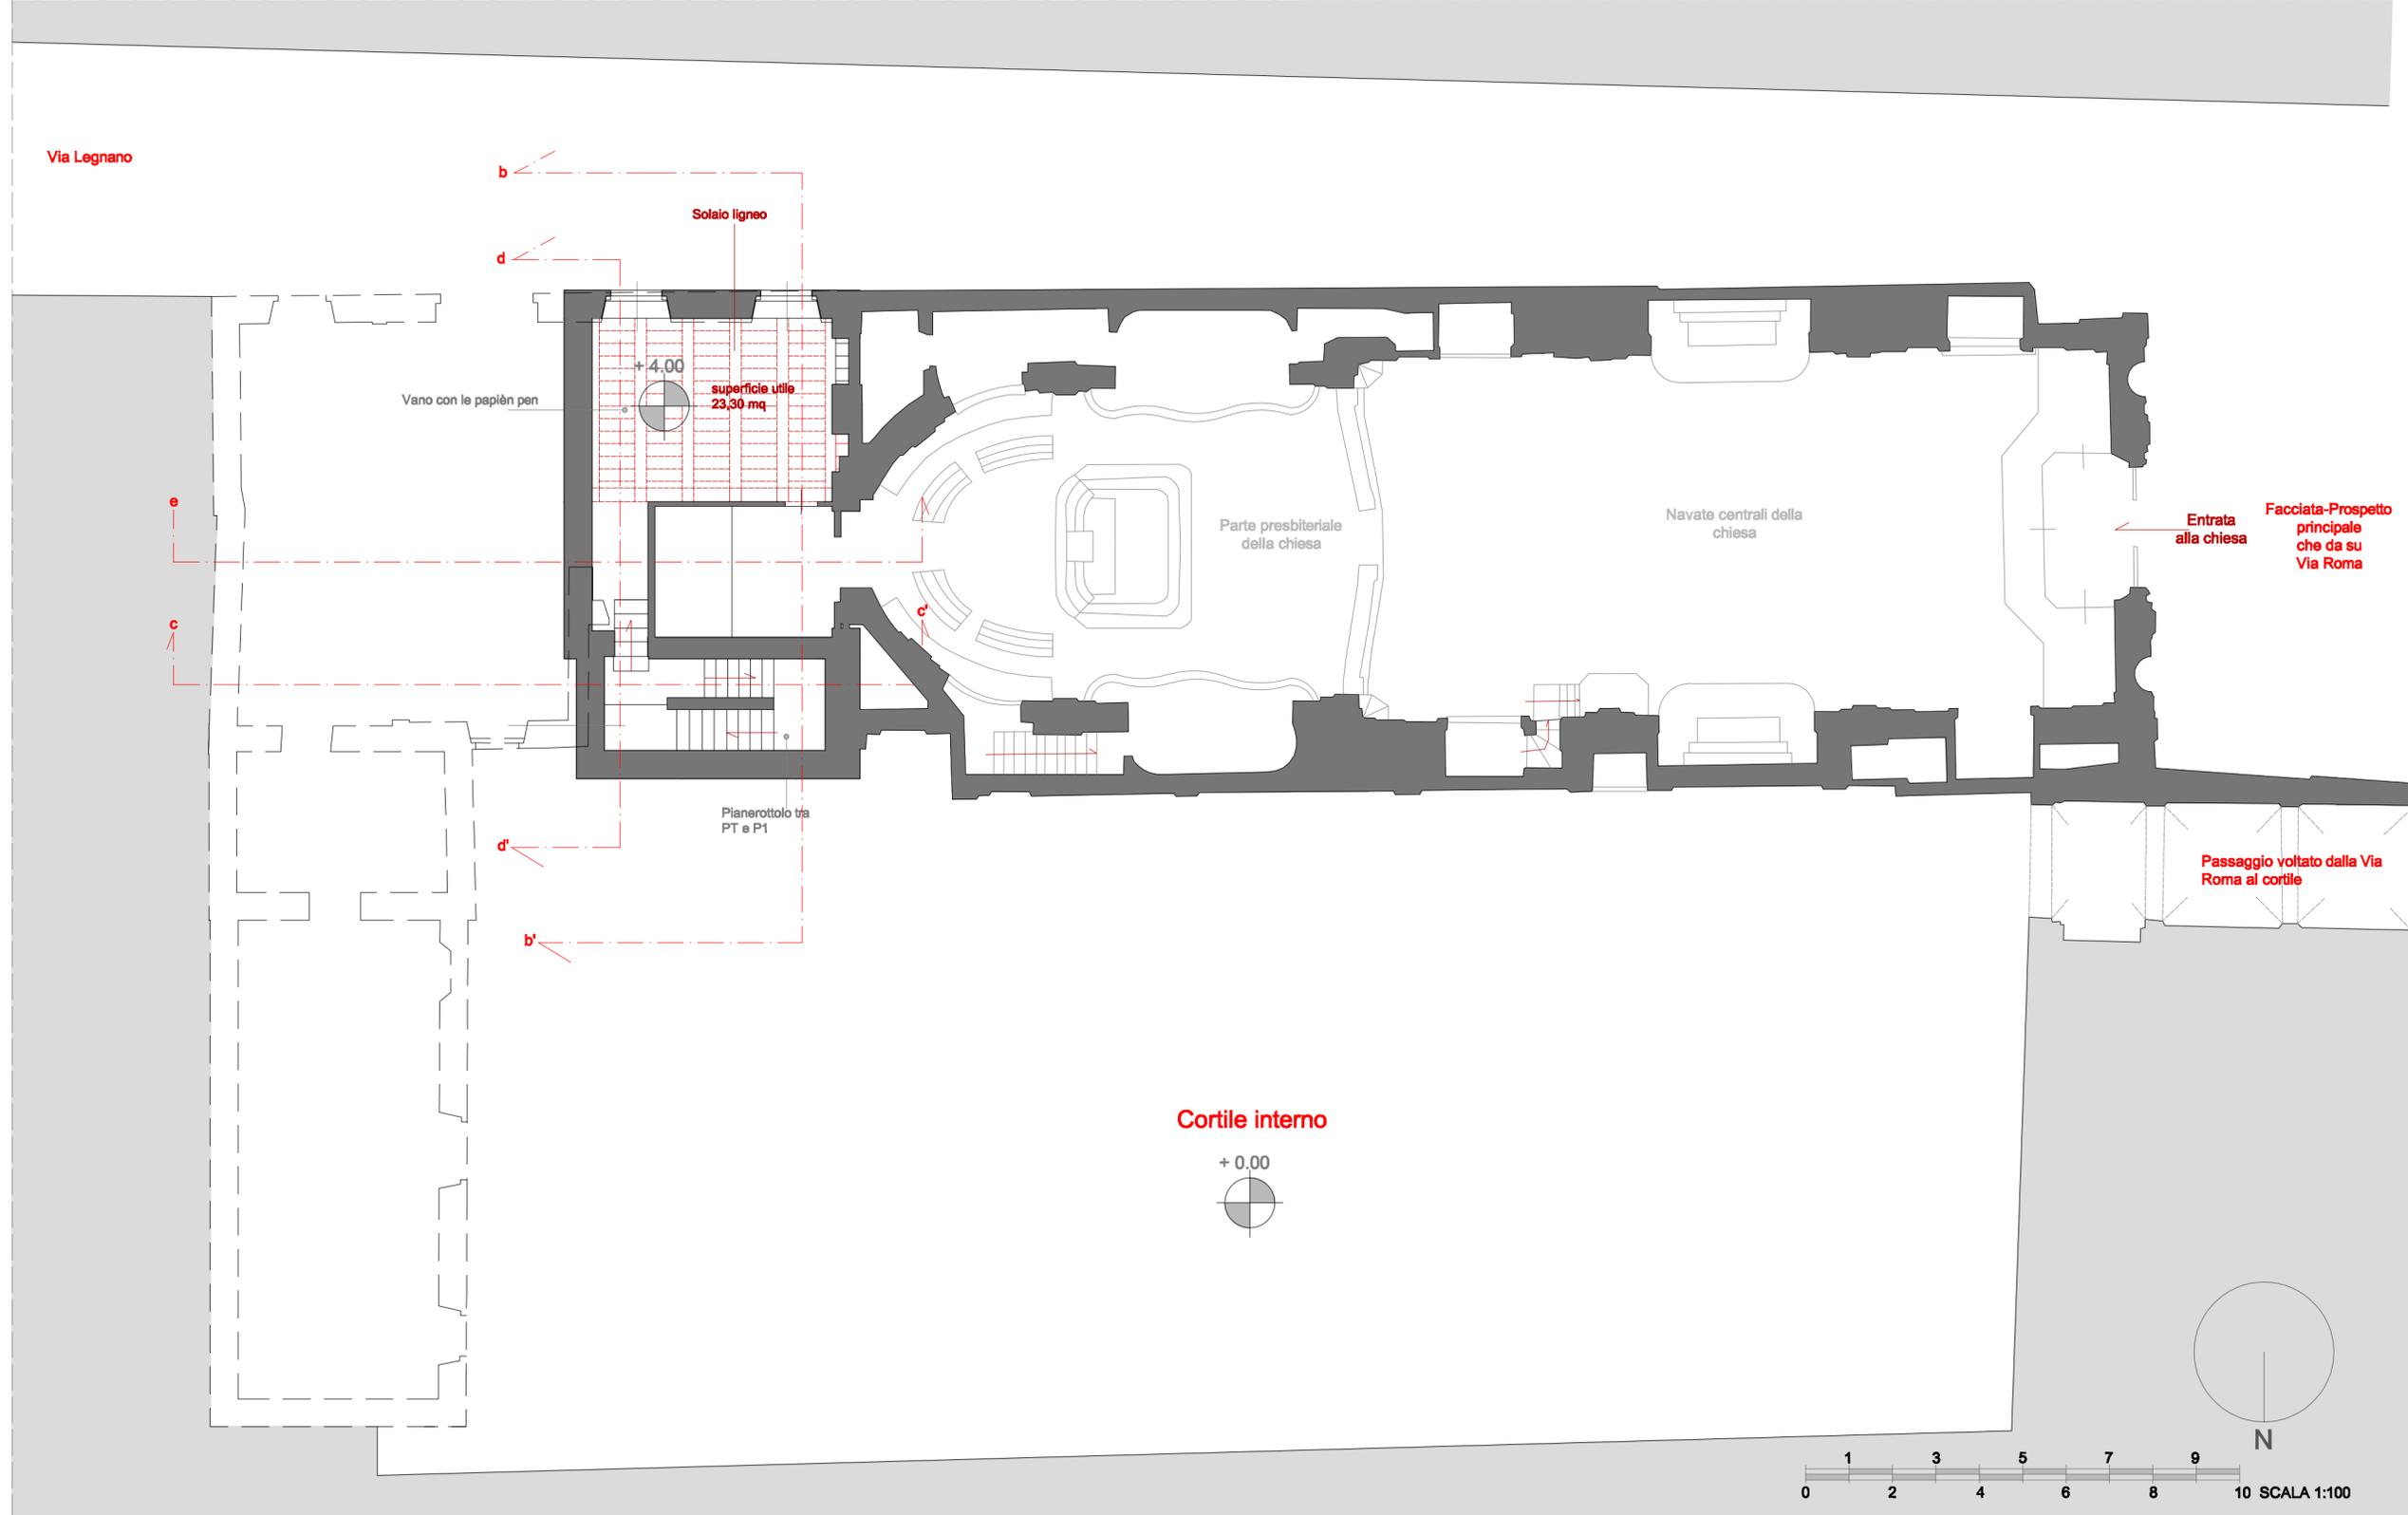
RILIEVO PIANO PRIMO Scala 1:100

Stato di conservazione dei locali presenti al piano primo:
 Il locale presente al primo piano è molto affascinante: presenta una parete rivestita con una particolare carta da parati denominata "le papièn pen"; essa risale al secolo XIX e si presenta in cattive condizioni, causate da un incendio che ha avuto luogo nella chiesa durante la seconda guerra mondiale. Questo vano comunica con uno di più modeste dimensioni che si affaccia a sua volta sull'area presbiteriale della chiesa e contiene una statua lignea del cristo con santi. Il vano in analisi sarebbe parte dell'intervento futuro che vorremmo studiare sull'edificio: inanzitutto, però, è utile un'analisi dello stato di conservazione della carta, un intervento molto delicato sulla stessa, e infine si potrà studiare una sorta di sala espositiva anche in questa parte dell'edificio. Inoltre si dovrà intervenire restaurando, proteggendo e mantenendo lo splendido solaio ligneo originale.

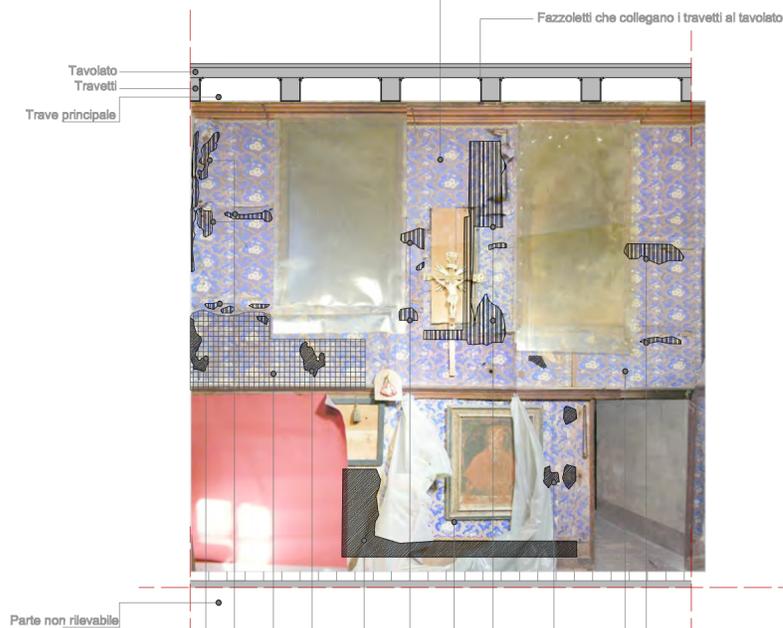
PARETE CON LE PAPIEN

L'intera area in analisi presenta chiari segni di degrado corticale (di superficie) a causa degli incendi successi nel locale. Il degrado si manifesta attraverso la alterazione cromatica con la perdita di chiarezza e saturazione del colore. A parte di questo in alcuni punti si presentano evidenti esfoliazioni e distacco del materiale con formazione di lacune e messa in luce degli strati di intonaco più interni.

DEGRADI PRESENTI IN TUTTA LA FACCIATA

Alterazione cromatica

INTERVENTI

PULITURA

CONSOLIDAMENTO SUPERFICIALE

REINTEGRAZIONE E/O RIPARAZIONE

PROTEZIONE

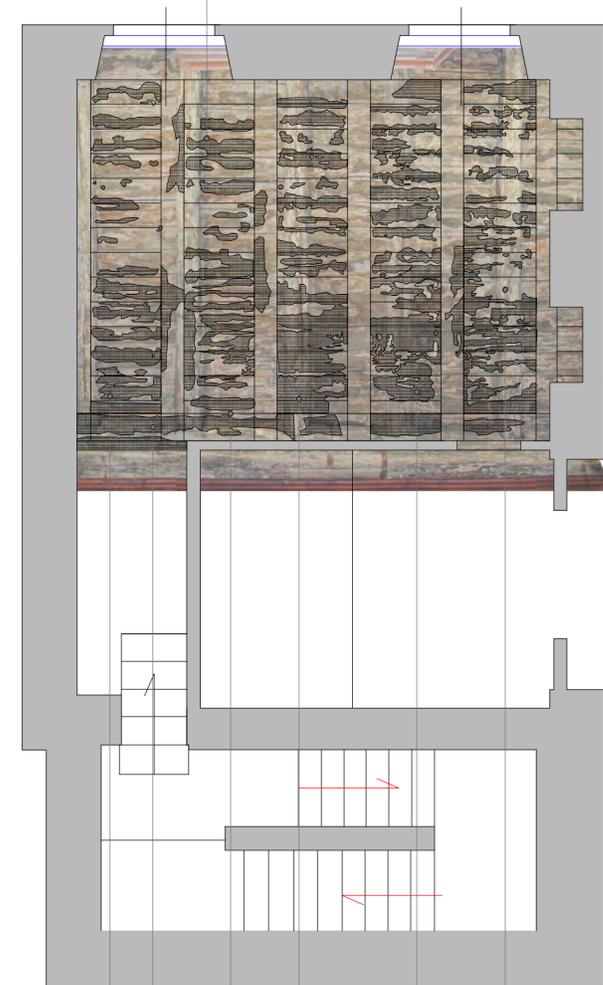
SOLAIO LIGNEO

Sono presenti zone maggiormente colpite da erosione dovuta a cause di natura biologica e chimica, quali l'azione congiunta di acqua e aria e la conseguente formazione di subefflorescenze. L'erosione ha comportato perdita di materiale superficiale, constatato visivamente dalla presenza di zone di colorazione più scura.

Tuttavia la maggior parte della superficie è colpita da erosione, classificata di media intensità, dove la superficie lignosa si presenta di colore più chiaro rispetto alle aree maggiormente degradate. Inoltre i ferri dell'armatura, che sostengono la trave principale, sono intensamente colpiti da ruggine; la presenza di questo progressivo fenomeno ha provocato la formazione di macchie sulle zone lignee a contatto con gli stessi.

DEGRADI PRESENTI IN TUTTA LA SUPERFICIE

Alterazione cromatica

Erosione con perdita di materiale; processo chimico e/o fisico dovuto all'acqua e al vento

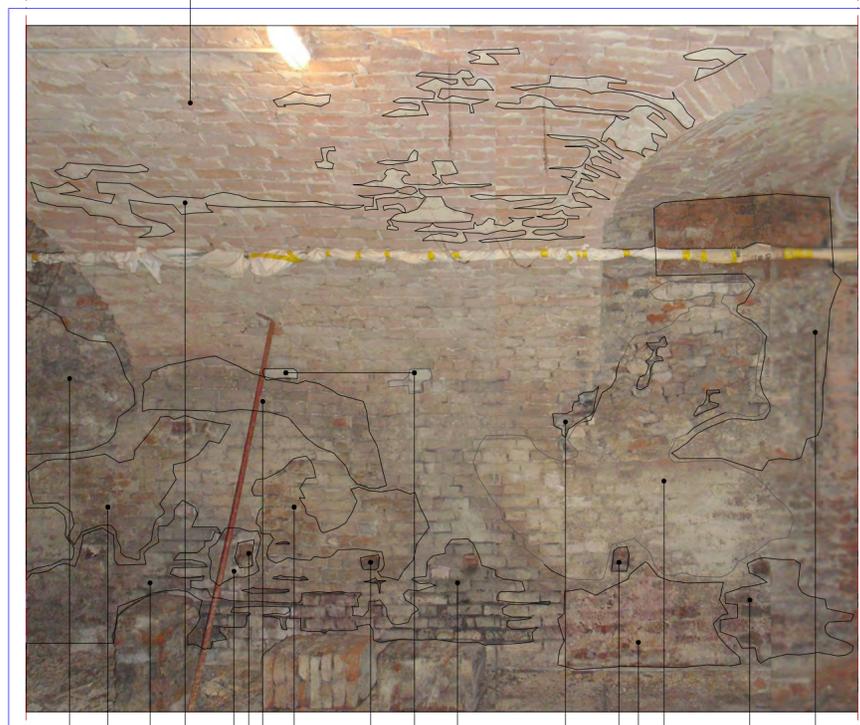
PRIMO PIANO INTERRATO. CANTINE_PARETE A SCALA 1:20

Nel presente elaborato è stato analizzato lo stato di conservazione delle pareti interne delle cantine, poste al primo piano interrato. Il materiale di cui sono costituite la totalità delle strutture è un materiale litoido, prodotto artificialmente dall'uomo, al fine di ottenere un prodotto simile a quello litico per caratteristiche e proprietà fisiche. In particolare si tratta di laterizi rettangolari, posti in opera di piatto, privi di rivestimento; dalla loro chiara colorazione si presume siano mattoni "albasì", poco cotti e porosi. I locali in questione risentono della presenza di un alto grado di umidità, proveniente dal terreno. La sua azione si manifesta, all'interno, attraverso molteplici fenomeni di degrado, nella maggioranza dei casi, in stadio di eccessivo avanzamento. Sull'intera superficie delle pareti si riscontra la presenza di incrostazioni, per lo più di natura biologica, di buona adesione al substrato, eliminabili solo con sollecitazione meccanica puntuale o con oggetto metallico appuntito; il deposito, composto da strutture di natura biologica, si riconosce visivamente attraverso la presenza di zone di colorazione diversa da quella del materiale originario. L'intera area in analisi è colpita quindi da alterazione cromatica e deposito superficiale, oltre che da erosione di media ed alta intensità, che in talune zone provoca la diminuzione della coesione tra gli elementi costruttivi. In particolare si è riscontrata la presenza di: efflorescenze saline, formatesi dalla cristallizzazione dei sali solubili presenti nel materiale da costruzione; alveolizzazione dovuta alla rapida evaporazione dell'acqua, avvenuta precocemente all'interno dei mattoni, che ha provocato la formazione di subefflorescenze con conseguente frattura delle pareti dei pori che hanno portato la formazione di cavità in superficie, di dimensioni e forme variabili; e infine mancanza, nelle zone di terminazione, quali, ad esempio, i profili delle aperture.

INTERVENTI PREVISTI

- Pulitura dell'area: utilizzo macchina aspiratutto per rimozione detriti
- Disinfestazione dell'area
- Demolizione delle tramezze come da progetto
- PULITURA DELLA VOLTA**

- Pulitura con acqua nebulizzata deionizzata
- Pulitura manuale con spazzole di saggina
- Eliminazione detriti e materiale di risulta con macchina aspiratutto

- Spray d'acqua a bassa pressione per eliminazione materiale residuo
- Reintegrazione tessitura muraria: sigillatura dei bordi delle lacune e fessurazioni presenti sulla volta

- Tinteggiatura manuale: intonacatura della volta, con tinta a latte di calce
- PULITURA DELLE PARETI**
- Pulitura con acqua nebulizzata deionizzata
- Pulitura manuale con spazzole di saggina

- Eliminazione detriti e materiale di risulta con macchina aspiratutto
- Spray d'acqua a bassa pressione per eliminazione materiale residuo
- Tinteggiatura manuale: intonacatura della parete, con tinta a latte di calce

- Inserimento nuova pavimentazione
