LA CONFRATERNITA DI SAN GIOVANNINO AD ALESSANDRIA RILIEVO, ANALISI DEL DEGRADO E RIFUNZIONALIZZAZIONE.

LA CONFRATERNITA DI SAN GIOVANNINO AD ALESSANDRIA RILIEVO, ANALISI DEL DEGRADO ,INTERVENTI E PROPOSTE DI RIFUNZIONALIZZAZIONE.

Politecnico di Torino- II Facoltà di Architettura
Laurea Specialistica in ARCHITETTURA (restauro e valorizzazione)
LABORATORIO DI RESTAURO ARCHITETTONICO (01BLPAG)
A.A.2009-2010
Prof. Arch. M.G.VINARDI

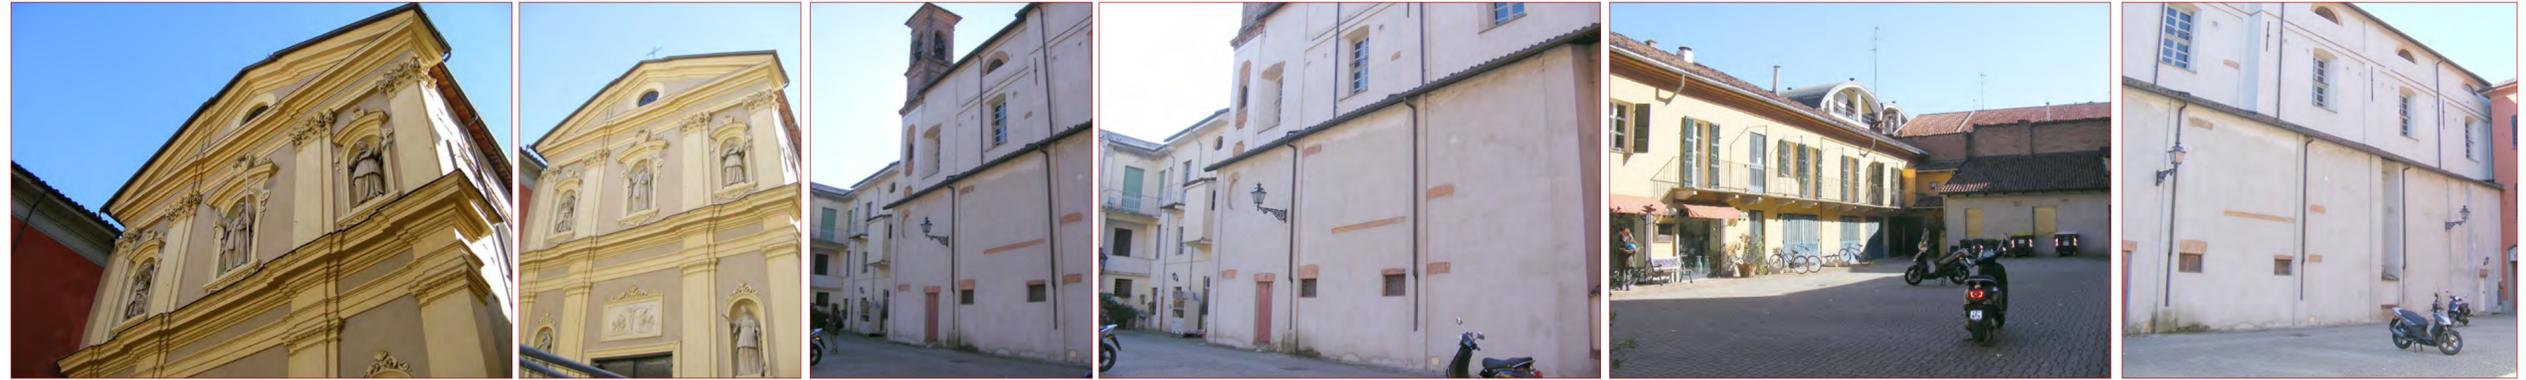
Immagini scattate durante uno dei sopralluoghi in situ. Si osserva la facciata principale della chiesa, il cortile interno della chiesa.

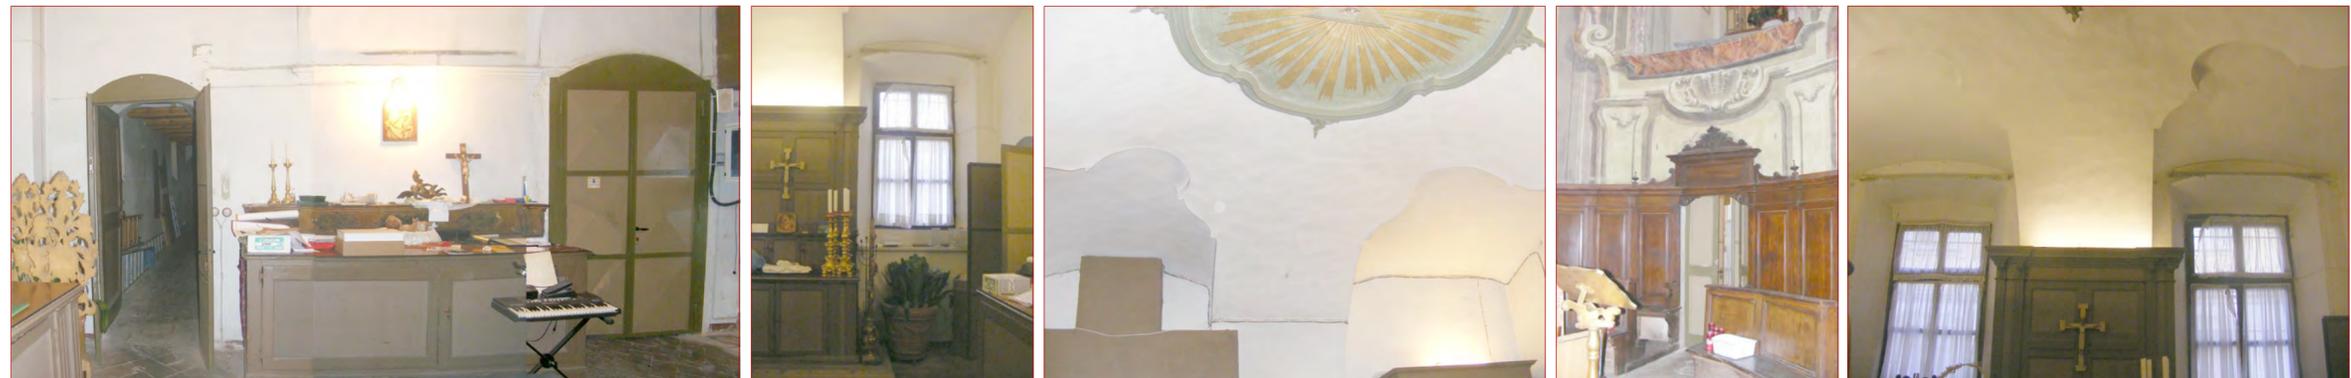
Immagini scattate durante uno dei sopralluoghi in situ. Si osservano alcune foto della sacrestia. In un'immagine si nota l'entrata del locale dell'abside.

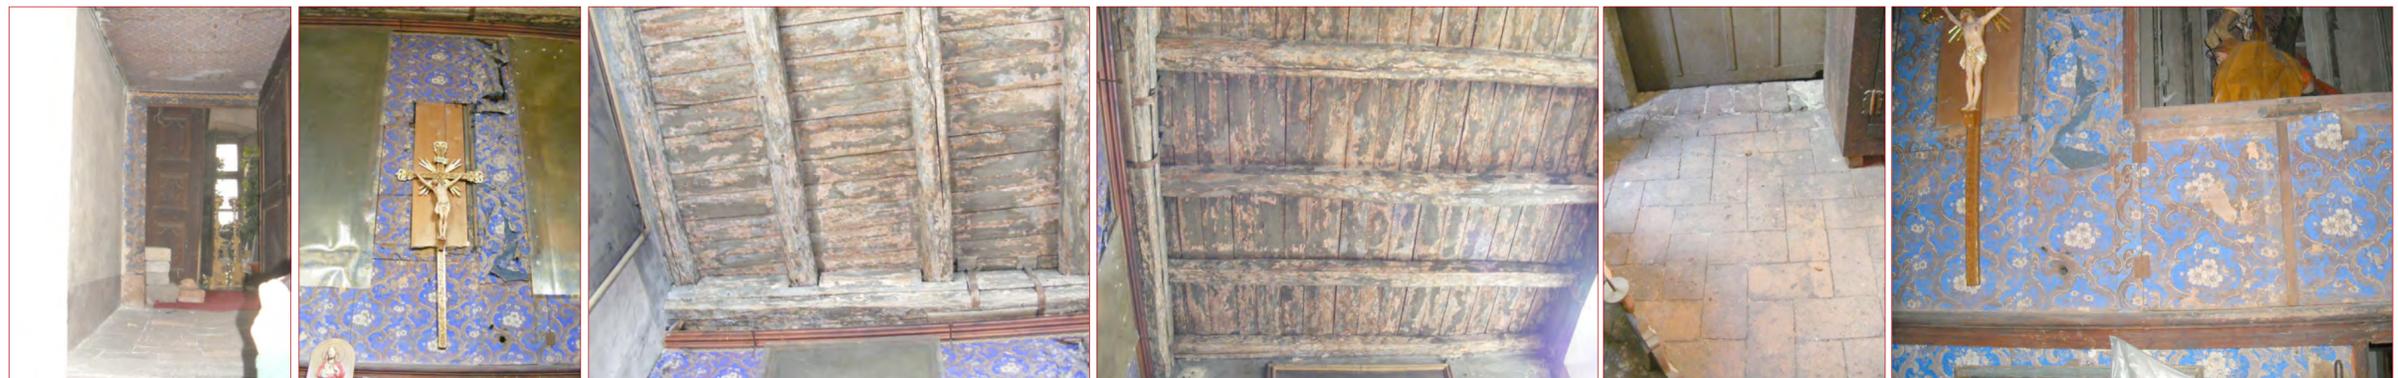
Immagini scattate durante uno dei sopralluoghi in situ. Si osservano alcune foto del vano al primo piano, sopra la sacrestia; si nota il cassettonato originale a copertura del vano e la pavimentazione dello stesso.

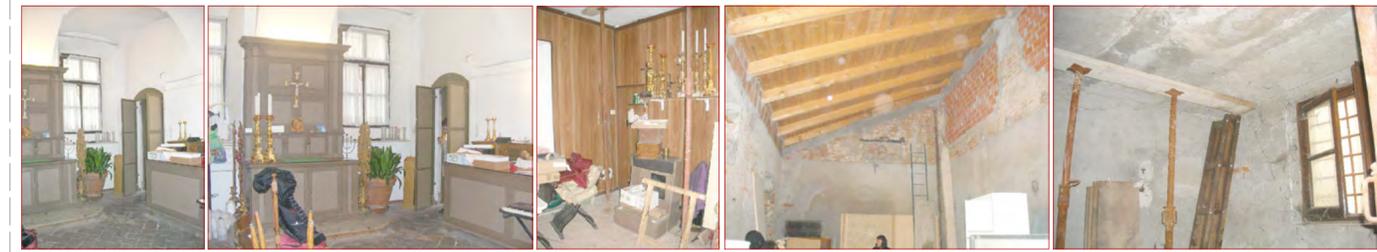
RILIEVO PIANO TERRENO Scala 1:100

Stato di conservazione dei locali presenti al piano terreno:
 I locali presenti al PIANO TERRENO dell'edificio sono la sacrestia (adiacente all'abside della chiesa), la canonica (adiacente alla sacrestia), i locali della "manica lunga", una struttura più recente rispetto agli altri due locali. Per quanto riguarda la sacrestia e la canonica lo stato di conservazione è piuttosto buono: i problemi da risolvere immediatamente saranno quelli relativi al degrado delle pavimentazioni, usurate e a "gobbe". Questi due locali presentano struttura voltata in buono stato, dunque, per la rifunzionalizzazione sarà semplicemente utile dare una mano di intonaco protettivo sulle pareti e risolvere il problema dell'usura del pavimento. Per i locali della manica lunga, maggiormente interessati dal progetto di intervento, dovranno essere per prima cosa sgomberati, si dovrà poi studiare la struttura portante e di copertura, visto che sono tutt'ora puntellati con pilastri in acciaio; inoltre verrà ristudiata la pavimentazione e il rivestimento perietale.

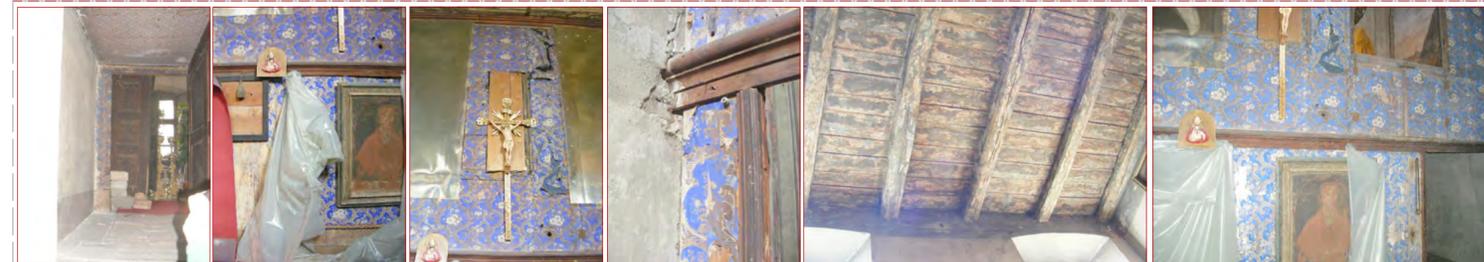
RILIEVO PIANO PRIMO Scala 1:100

Stato di conservazione dei locali presenti al piano primo:
 Il locale presente al primo piano è molto affascinante: presenta una parete rivestita con una particolare carta da parati denominata "le papièn pen"; essa risale al secolo XIX e si presenta in cattive condizioni, causate da un incendio che ha avuto luogo nella chiesa durante la seconda guerra mondiale. Questo vano comunica con uno di più modeste dimensioni che si affaccia a sua volta sull'area presbiteriale della chiesa e contiene una statua lignea del cristo con santi. Il vano in analisi sarebbe parte dell'intervento futuro che vorremmo studiare sull'edificio: inanzitutto, però, è utile un'analisi dello stato di conservazione della carta, un intervento molto delicato sulla stessa, e infine si potrà studiare una sorta di sala espositiva anche in questa parte dell'edificio. Inoltre si dovrà intervenire restaurando, proteggendo e mantenendo lo splendido solaio ligneo originale.

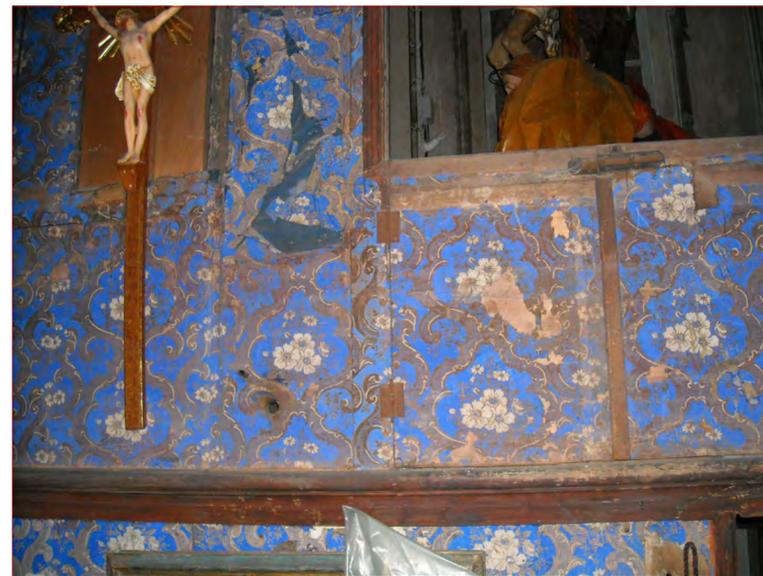
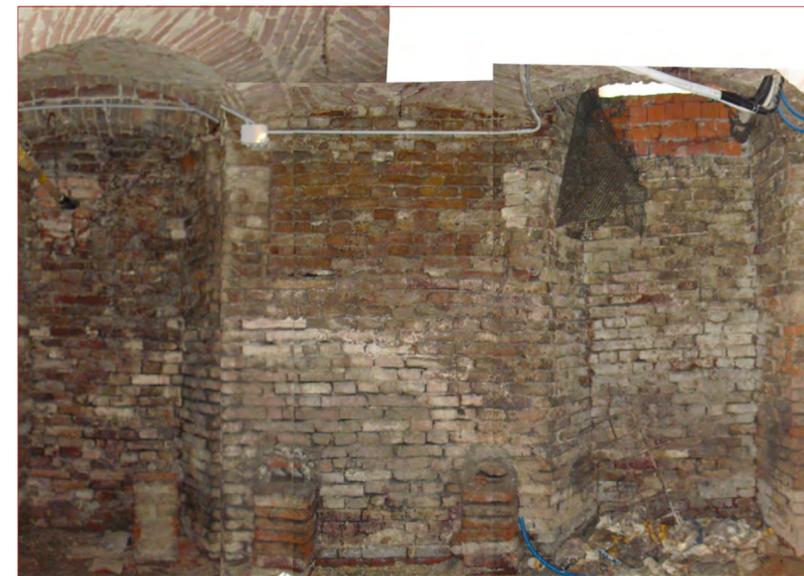
PRIMO PIANO_ LOCALE CON LE PAPIEN

L'intera area in analisi presenta chiari segni di degrado corticale (di superficie) a causa degli incendi successi nel locale. Il degrado si manifesta attraverso la alterazione cromatica con la perdita di chiarezza e saturazione del colore. A parte di questo in alcuni punti si presentano evidenti esfoliazioni e distacco del materiale con formazione di lacune e messa in luce degli strati di intonaco più interni.

Sono presenti zone maggiormente colpite da erosione dovuta a cause di natura biologica e chimica, quali l'azione congiunta di acqua e aria e la conseguente formazione di subefflorescenze. L'erosione ha comportato perdita di materiale superficiale, constatato visivamente dalla presenza di zone di colorazione più scura.

Tuttavia la maggior parte della superficie è colpita da erosione, classificata di media intensità, dove la superficie lignosa si presenta di colore più chiaro rispetto alle aree maggiormente degradate. Inoltre i ferri dell'armatura, che sostengono la trave principale, sono intensamente colpiti da ruggine; la presenza di questo progressivo fenomeno ha provocato la formazione di macchie sulle zone lignee a contatto con gli stessi.

- Pulitura manuale a secco
- Pulitura manuale con spazzole di saggina e/o nylon

- Restauro specializzato di dipinti
- Riadesione in profondità di parti esfoliate con iniezioni di colla animale
- Stuccatura fori nel legno con pasta idonea

- Impregnazione con fungicidi e/o biocidi
- Applicazione di prodotto protettivo
